上小阿仁村村道路面性状調査業務

北秋田郡上小阿仁村管内

補修断面検討
報 告 書

ニチレキ株式会社 秋田営業所

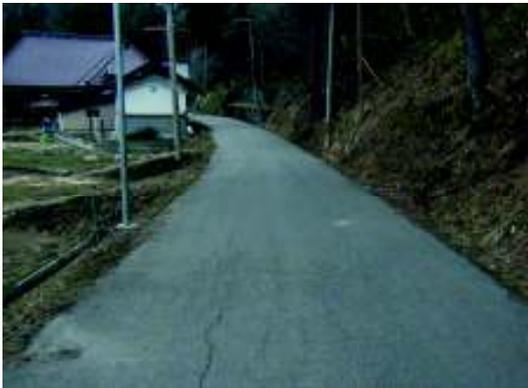
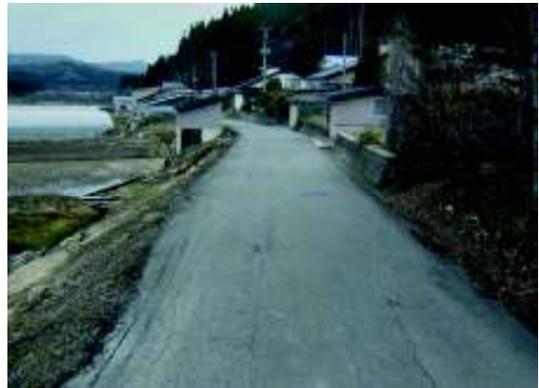
- ① 本路線の交通量は、N1交通に位置付けられる。
- ② 路面性状調査の結果、路線全体のひび割れ率は24.2%であり中度の破損状況である。
最大では33.0%であった。
わだち掘れ量は、全体平均では10.5mm、最大では14.0mmであった。
- ③ ひび割れの多くは、亀甲状ひび割れであり、全面に広がっている状況である。
- ④ 従って、破損形態は構造的なものと考えられ、構造強化を図る工法が望ましいといえる。

写真 破損状況 140m付近

写真 破損状況 500m付近

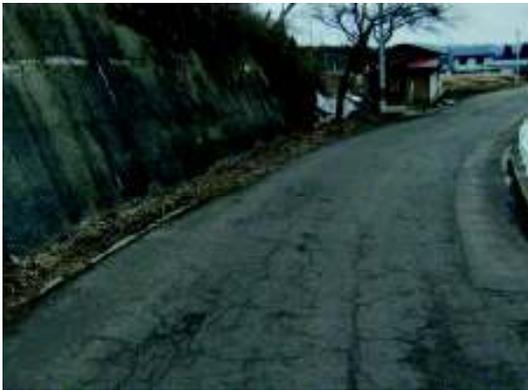
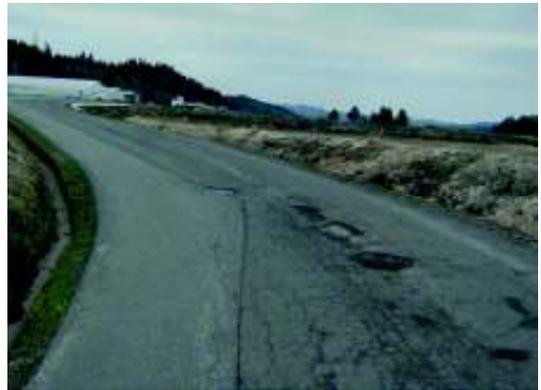
- ① 本路線の交通量は、N2交通に位置付けられる。
- ② 路面性状調査の結果、路線全体のひび割れ率は28.5%であり中度の破損状況である。
最大では64.0%であった。
わだち掘れ量は、全体平均では13.1mm、最大では20.0mmであった。
- ③ ひび割れの多くは、亀甲状ひび割れであり、全面に広がっている状況である。
- ④ 従って、破損形態は構造的なものと考えられ、構造強化を図る工法が望ましいといえる。

写真 破損状況 280m付近

写真 破損状況 900m付近

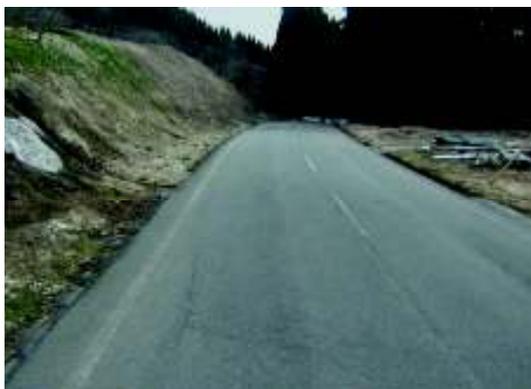
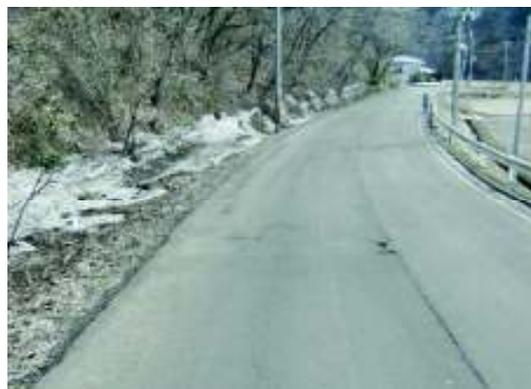
- ① 本路線の交通量は、N3交通に位置付けられる。
- ② 路面性状調査の結果、路線全体のひび割れ率は15.2%であり中度の破損状況である。
最大では30.0%であった。
わだち掘れ量は、全体平均では6.8mm、最大では10.0mmであった。
- ③ ひび割れの多くは線上ひび割れであるが、今後全面に広がっていくことが予想される。
- ④ 早期に路面を再生し、破損の進行を抑える必要があると考えられる。

写真 破損状況 240m付近

写真 破損状況 675m付近

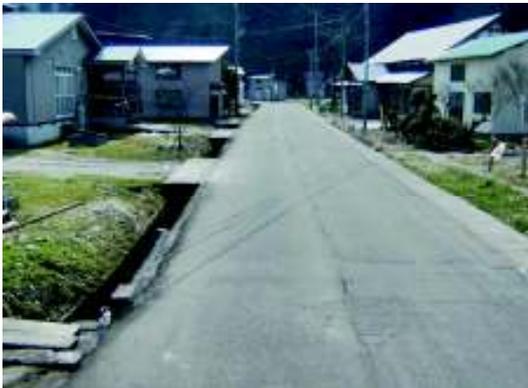
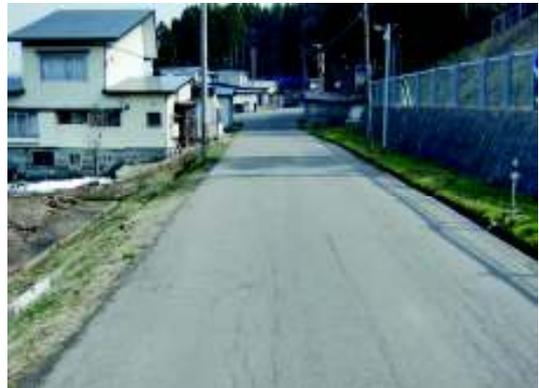
- ① 本路線の交通量は、N2交通に位置付けられる。
- ② 路面性状調査の結果、路線全体のひび割れ率は18.8%であり中度の破損状況である。
最大では39.0%であった。
わだち掘れ量は、全体平均では12.3mm、最大では22.0mmであった。
- ③ ひび割れの多くは、亀甲状ひび割れであり、全面に広がっている状況である。
- ④ 従って、破損形態は構造的なものと考えられ、構造強化を図る工法が望ましいといえる。

写真 破損状況 100m付近

写真 破損状況 1,200m付近

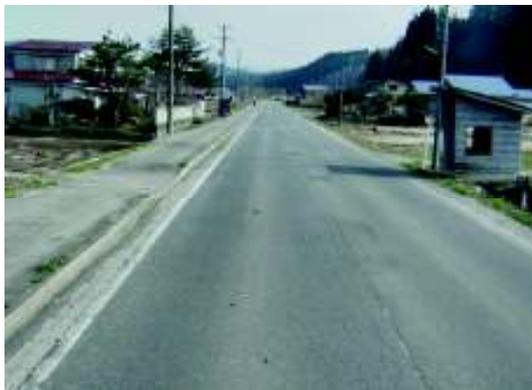
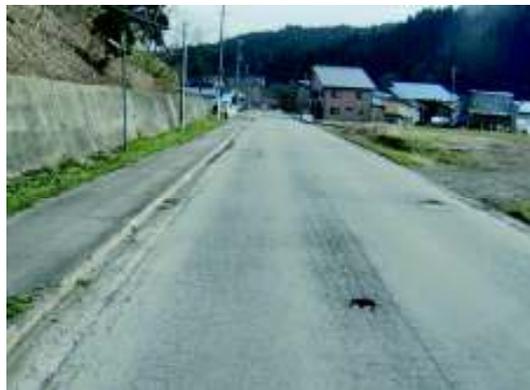
- ① 本路線の交通量は、N3交通に位置付けられる。
- ② 路面性状調査の結果、路線全体のひび割れ率は39.5%であり重度の破損状況である。最大では73.0%であった。
わだち掘れ量は、全体平均では12.1mm、最大では18.0mmであった。
- ③ ひび割れの多くは、亀甲状ひび割れであり、全面に広がっている状況である。多数のポットホールも見られた。
- ④ 従って、破損形態は構造的なものと考えられ、構造強化を図る工法が望ましいといえる。

写真 破損状況 40m付近

写真 破損状況 1,000m付近

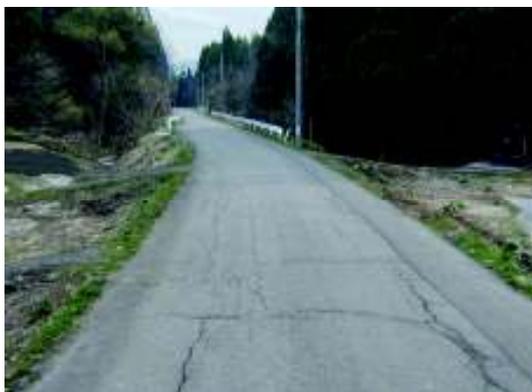
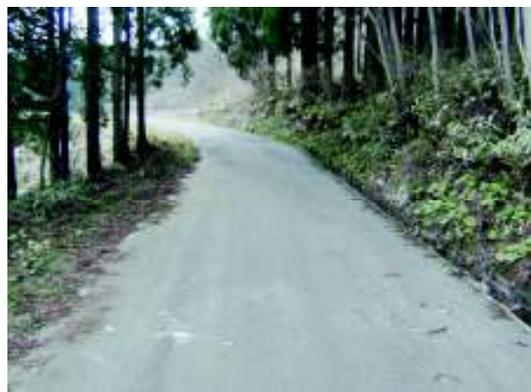
- ① 本路線の交通量は、N2交通に位置付けられる。
- ② 路面性状調査の結果、路線全体のひび割れ率は35.1%であり重度の破損状況である。
最大では82.0%であった。
わだち掘れ量は、全体平均では11.5mm、最大では24.0mmであった。
- ③ ひび割れの多くは、亀甲状ひび割れであり、全面に広がっている状況である。
多数のポットホールも見られた。
- ④ 従って、破損形態は構造的なものと考えられ、構造強化を図る工法が望ましいといえる。

写真 破損状況 500m付近

写真 破損状況 1,100m付近

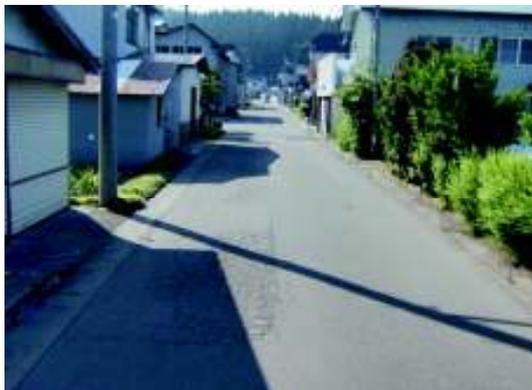
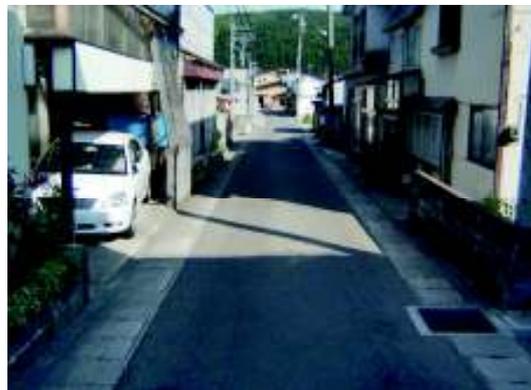
- ① 本路線の交通量は、N1交通に位置付けられる。
- ② 路面性状調査の結果、路線全体のひび割れ率は35.2%であり重度の破損状況である。最大では51.0%であった。
わだち掘れ量は、全体平均では12.6mm、最大では16.0mmであった。
- ③ ひび割れの多くは、亀甲状ひび割れであり、全面に広がっている状況である。
多数のポットホールも見られた。
- ④ 従って、破損形態は構造的なものと考えられ、構造強化を図る工法が望ましいといえる。

写真 破損状況 40m付近

写真 破損状況 720m付近

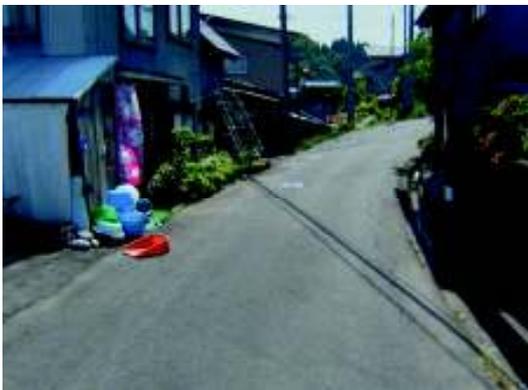
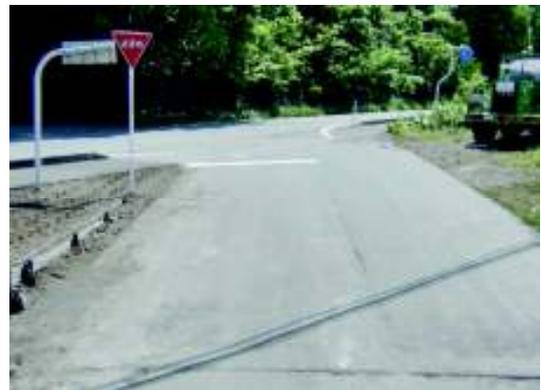
- ① 本路線の交通量は、N1交通に位置付けられる。
- ② 路面性状調査の結果、路線全体のひび割れ率は18.9%であり中度の破損状況である。
最大では28.0%であった。
わだち掘れ量は、全体平均では8.4mm、最大では11.0mmであった。
- ③ ひび割れの多くは、亀甲状ひび割れであり、全面に広がっている状況である。
多数のポットホールも見られた。
- ④ 従って、破損形態は構造的なものと考えられ、構造強化を図る工法が望ましいといえる。

写真 破損状況 100m付近

写真 破損状況 500m付近

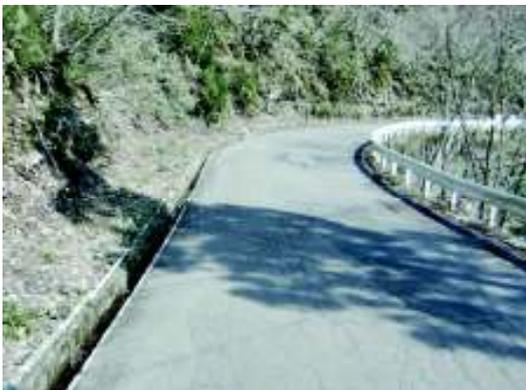
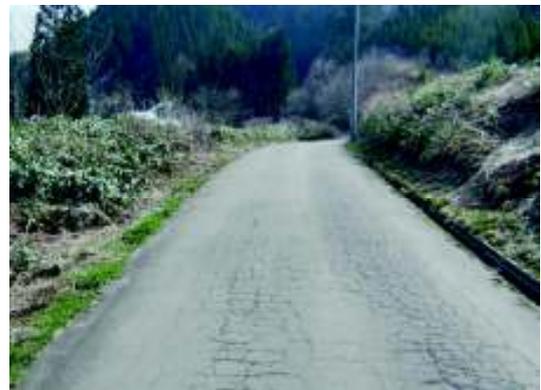
- ① 本路線の交通量は、N3交通に位置付けられる。
- ② 路面性状調査の結果、路線全体のひび割れ率は63.0%であり重度の破損状況である。
最大では90.0%であった。
わだち掘れ量は、全体平均では13.0mm、最大では26.0mmであった。
- ③ ひび割れの多くは、亀甲状ひび割れであり、全面に広がっている状況である。
多数のポットホールも見られた。
- ④ 従って、破損形態は構造的なものと考えられ、構造強化を図る工法が望ましいといえる。

写真 破損状況 1,000m付近

写真 破損状況 2,000m付近
