橋梁名	路線名	所在地	起点側	緯度	40° 04' 29"	
				経度	140° 18' 40"	
上小阿仁橋 (フリガナ)カミコアニハシ	長信田羽立線	秋田県北秋田郡上小阿仁村仏社字羽立台				
管理者名	点検実施年月日	路下条件	代替路の有無	自専道or一般道	緊急輸送道路	占用物件(名称)
上小阿仁村	2015.12.18	河川	有	一般道	その他	不明

部材単位の診断(各部材毎に最悪値を記入)

道路橋毎の健全性の診断(判定区分I~IV)

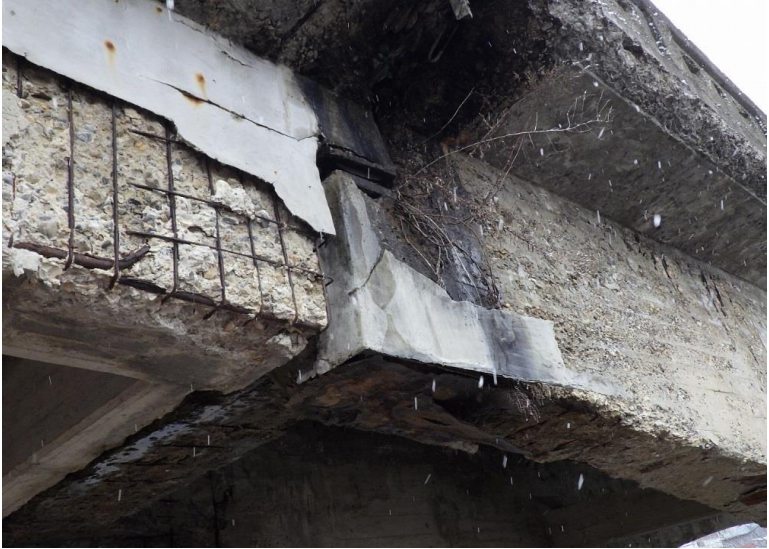
<p>主桁02</p>	<p>写真2</p>

点検者				創和技術株式会社		点検責任者		今野 義隆	
点検時に記録				措置後に記録					
部材名		判定区分 (I~IV)	変状の種類 (II以上の場合に記載)	備考(写真番号、位置等が分かるように記載)		措置後の判定区分		措置及び判定実施年月日	
上部構造	主桁	IV	鉄筋露出	写真1、主桁02					
	横桁	II	鉄筋露出						
	床版	III	鉄筋露出	写真2、床版					
下部構造		II	下部工の変状	写真4、橋脚01					
支承部		IV	腐食	写真3、ゲルバー部					
その他		II	舗装の異常

点検時に記録		措置後に記録	
(判定区分)	(所見等)	(再判定区分)	(再判定実施年月日)
IV	主桁、ゲルバー部に、緊急に措置を講ずべき状態と思われる損傷が見られる。
