別紙3 点検表記録様式  
橋梁名・所在地・管理者名等

| 橋梁名 | 路線名 | 所在地 | 起点側 | 緯度<br>経度 | 40°01'58.82" | 140°16'39.70" |
|---|---|---|---|---|---|---|
| 菊桜岱橋<br>(フリガナ) キクザクラタイハシ | 大林小田瀬線 | 秋田県北秋田郡上小阿仁村大林字下川原 | 地先 | | | |

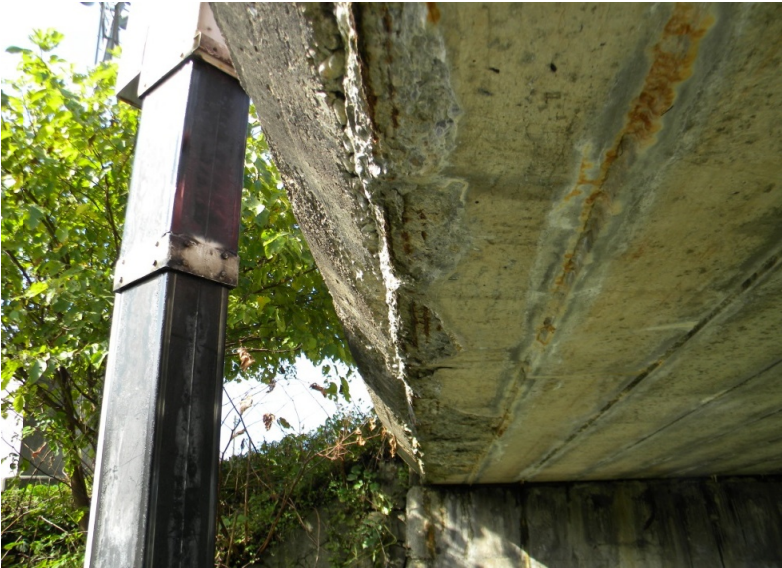
| 点検時に記録 | | | | 措置後に記録 | | |
|---|---|---|---|---|---|---|
| 上部構造 | 主桁 | III | 写真01 | | | |

| 点検時に記録 | | 措置後に記録 | |
|---|---|---|---|
| (判定区分)<br>III | (所見等)<br>主桁鉄筋露出、P2、P3橋脚の下部洗掘は、できるだけ早い時期に補修等を行う損傷である。 | (再判定区分) | (再判定実施年月日) |

| 上部構造（主桁）【判定区分：Ⅲ】 | | 下部構造（床版）【判定区分：Ⅲ】 | |
|---|---|---|---|
| 写真01<br>鉄筋露出 | | 写真02<br>P1橋脚<br>コンクリート欠損 | |

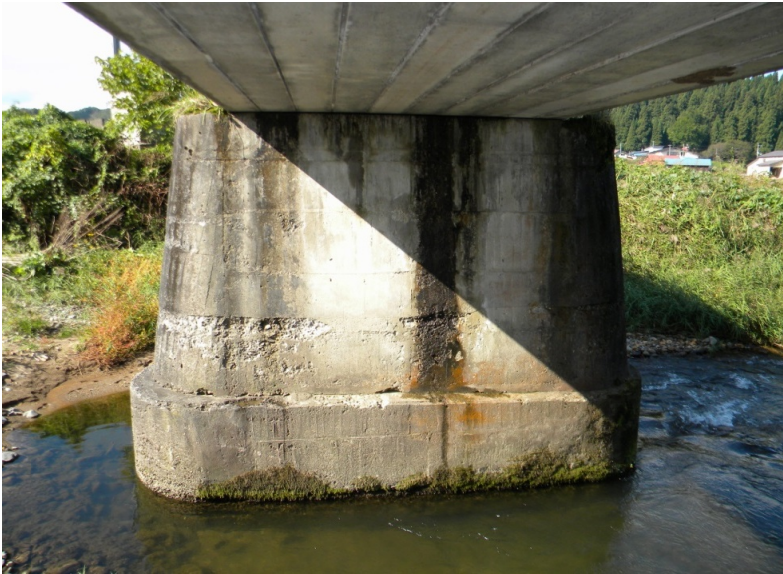
| 点検時に記録 | | | | 措置後に記録 | | |
|---|---|---|---|---|---|---|
| 下部構造 | III | コンクリート欠損、洗掘 | 写真02、写真03 | | | |

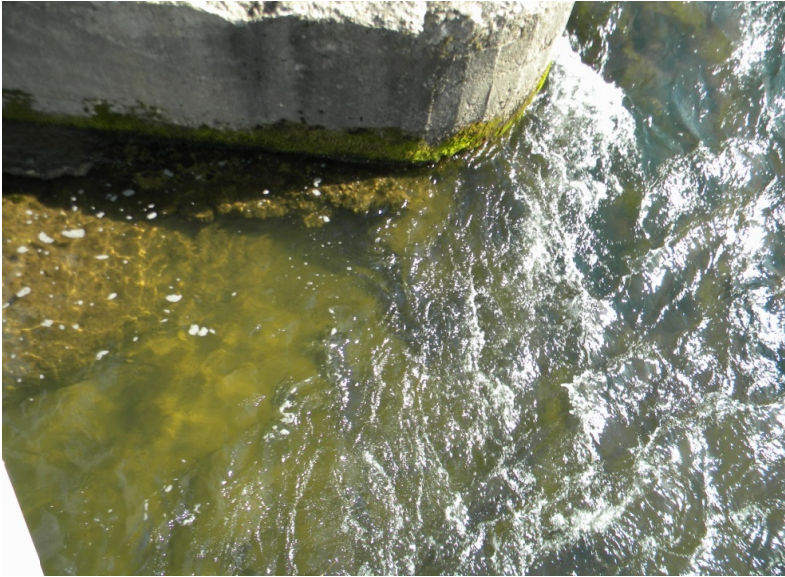
| 上部構造（主桁）【判定区分：Ⅲ】 | | 下部構造（床版）【判定区分：Ⅲ】 | |
|---|---|---|---|
| 写真03<br>P2橋脚<br>洗掘 | | 写真04<br>地覆<br>ひび割れ | |

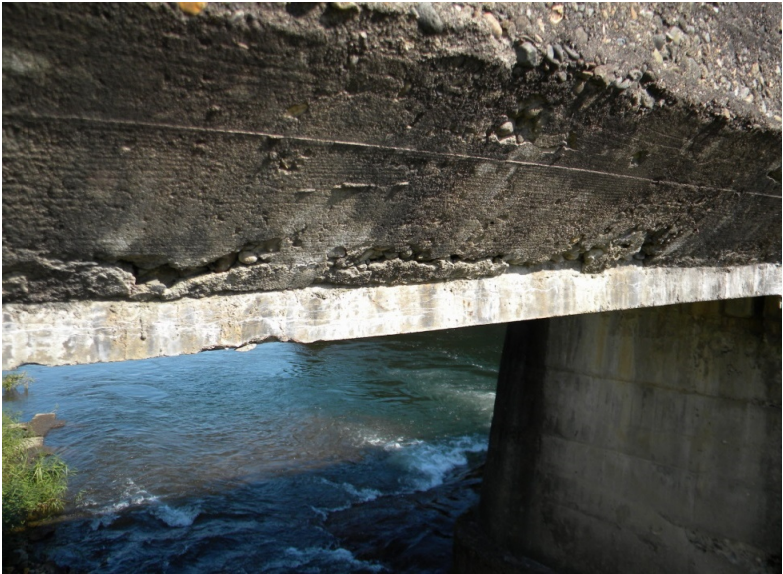
| 点検時に記録 | | | | 措置後に記録 | | |
|---|---|---|---|---|---|---|
| その他 | II | 地覆ひび割れ | 写真04 | | | |
