上小阿仁村村道路面性状調査業務

北秋田郡上小阿仁村管内

補修断面検討
報 告 書

ニチレキ株式会社 秋田営業所

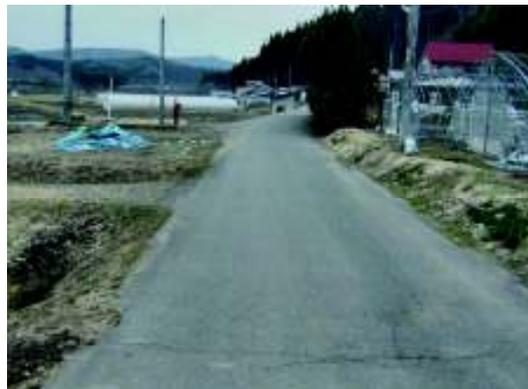
写真 試掘箇所-1 430m付近

- ① 開削調査結果は、図-5.1.3に示すとおりである。
アスコンが4cm、碎石路盤が20cm、合計厚が24cmであった。路床に砂利層20cmを含むため、凍上深さに問題は無い。

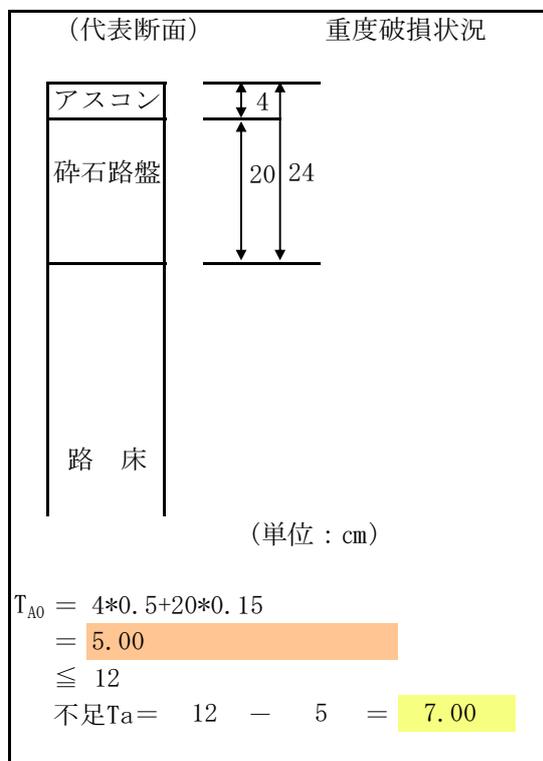
図-5.1.4 代表断面

- ① 試掘調査の結果から、本路線の代表断面を図-5.1.4に示す。また、設計条件は表-5.1.2に示すとおりである。
- ② CBR試験結果から、本路線の設計C B Rは2%であった。
- ③ 破損状況より、現在の等値換算係数を重度とした。
- ④ 本路線は平地、住宅地の路線である。周辺状況、沿道状況より嵩上げを可とした。
- ⑤ 構造強化を図る修繕工法には、舗装の路盤または路盤の一部を打ち換える打換え工法と、路上で既設路盤材をセメントとアスファルト乳剤で混合し、締固めて安定処理する路上路盤再生工法等が挙げられる。
これらの工法について、構造を検討した。

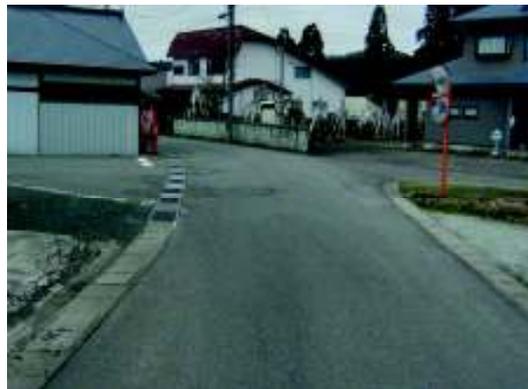
写真 試掘箇所-1 1,590m付近

- ① 開削調査結果は、図-5.2.3に示すとおりである。
アスコン6cm、碎石路盤が10cm、合計厚は16cmであった。路床に砂利層35cmを含むため、凍上深さに問題は無い。

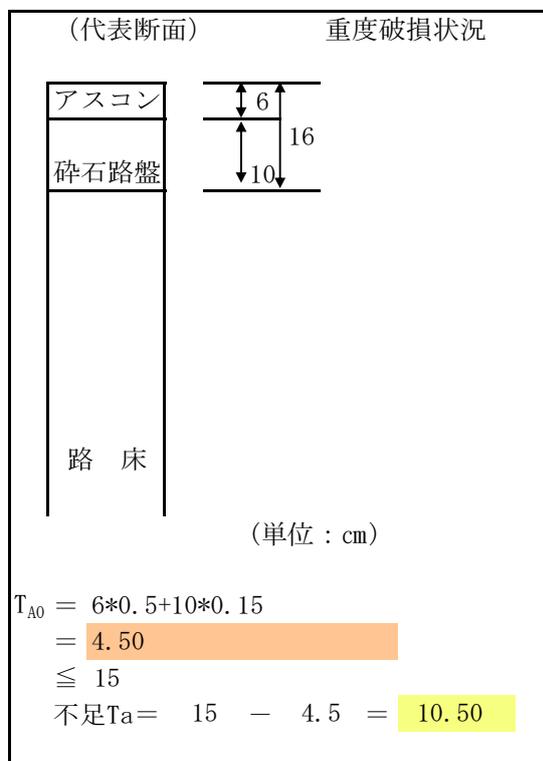
図-5.2.4 代表断面

- ① 試掘調査の結果から、本路線の代表断面を図-5.2.4に示す。また、設計条件は表-5.2.2に示すとおりである。
- ② CBR試験結果から、本路線の設計C B Rは2%であった。
- ③ 破損状況より、現在の等値換算係数を重度とした。
- ④ 本路線は主に平地の路線であり、そのような周辺状況から嵩上げを可とした。
- ⑤ 構造強化を図る修繕工法には、舗装の路盤または路盤の一部を打ち換える打換え工法と、路上で既設路盤材をセメントとアスファルト乳剤で混合し、締固めて安定処理する路上路盤再生工法等が挙げられる。
これらの工法について、構造を検討した。

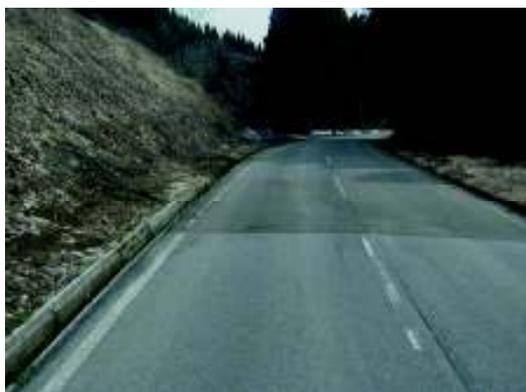
写真 試掘箇所-1 275m付近

- ① 開削調査結果は、図-5.3.3に示すとおりである。
アスコン6cm、碎石路盤55cm、合計厚は61cmであった。凍上深さに問題は無い。

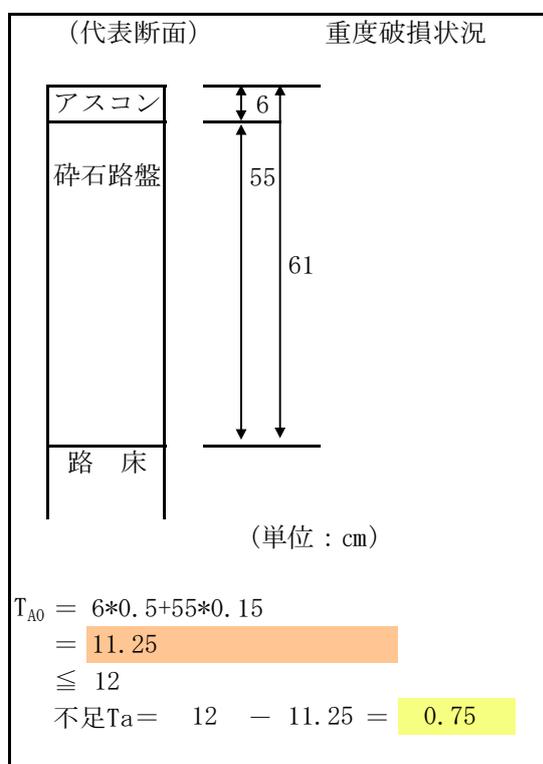
図-5.3.4 代表断面

- ① 試掘調査の結果から、本路線の代表断面を図-5.3.4に示す。また、設計条件は表-5.3.2に示すとおりである。
- ② CBR試験結果から、本路線の設計C B Rは8%であった。
- ③ 補修にあたっての等値換算係数には重度を採用した。
- ④ 本路線は主に平地の路線であり、そのような周辺状況から嵩上げを可とした。
- ⑤ 路面再生として、表層打換えおよびオーバーレイ（+クラック処理）を検討した。

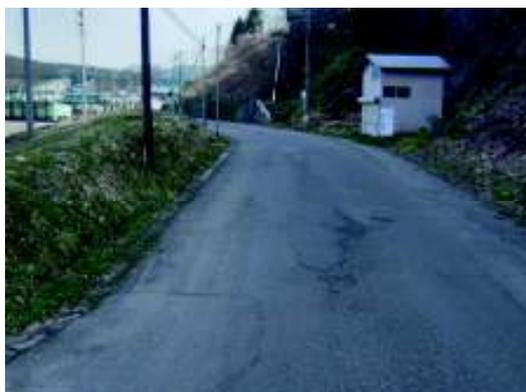
写真 試掘箇所-1 660m付近

- ① 開削調査結果は、図-5.4.3に示すとおりである。
アスコンが9cm、碎石路盤が10cm、合計厚が19cmであった。路床に砂利層55cmを含むため、凍上深さに問題は無い。

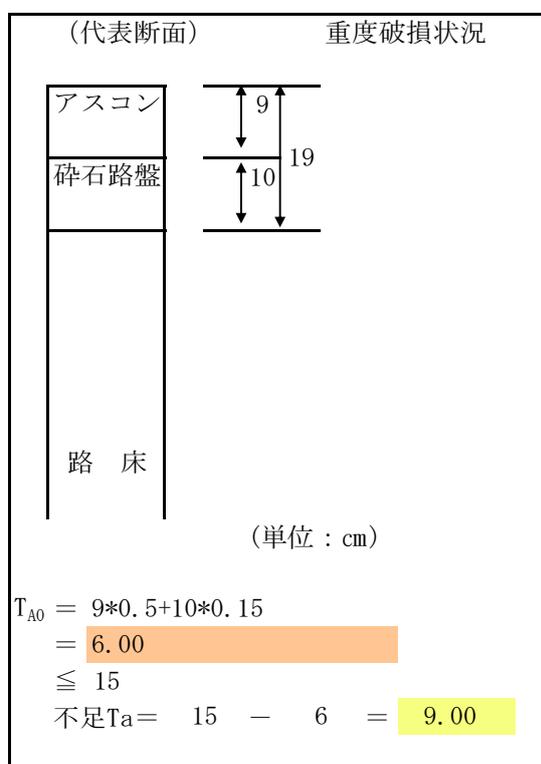
図-5.4.4 代表断面

- ① 試掘調査の結果から、本路線の代表断面を図-5.4.4に示す。また、設計条件は表-5.4.2に示すとおりである。
- ② CBR試験結果から、本路線の設計C B Rは2%であった。
- ③ 破損状況より、現在の等値換算係数を重度とした。
- ④ 本路線は住宅地の路線であるが、周辺状況から嵩上げを可とした。
- ⑤ 構造強化を図る修繕工法には、舗装の路盤または路盤の一部を打ち換える打換え工法と、路上で既設路盤材をセメントとアスファルト乳剤で混合し、締固めて安定処理する路上路盤再生工法等が挙げられる。
これらの工法について、構造を検討した。

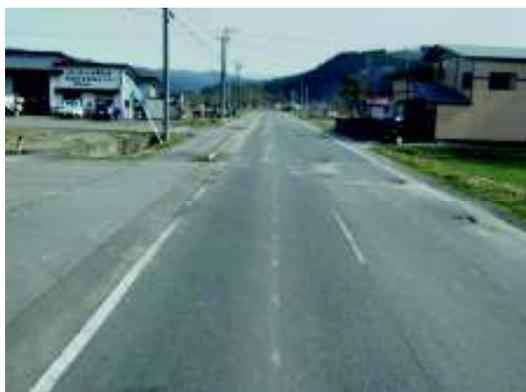
写真 試掘箇所-1 660m付近

- ① 開削調査結果は、図-5.5.3に示すとおりである。
アスコンが4cm、碎石路盤が30cm、合計厚が34cmであった。路床に砂利層20cmを含むため、凍上深さに問題は無い。

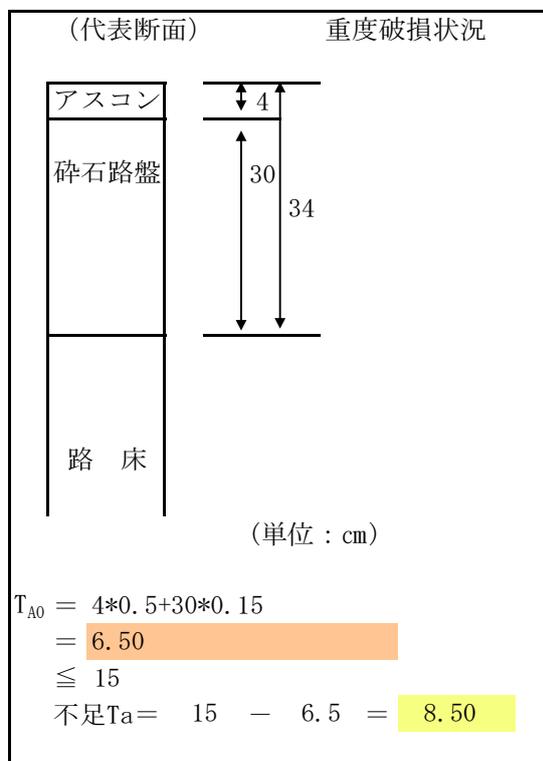
図-5.5.4 代表断面

- ① 試掘調査の結果から、本路線の代表断面を図-5.5.4に示す。また、設計条件は表-5.5.2に示すとおりである。
- ② CBR試験結果から、本路線の設計C B Rは6%であった。
- ③ 破損状況より、現在の等値換算係数を重度とした。
- ④ 本路線は平地の路線である状況から嵩上げを可とした。
- ⑤ 構造強化を図る修繕工法には、舗装の路盤または路盤の一部を打ち換える打換え工法と、路上で既設路盤材をセメントとアスファルト乳剤で混合し、締固めて安定処理する路上路盤再生工法等が挙げられる。
これらの工法について、構造を検討した。

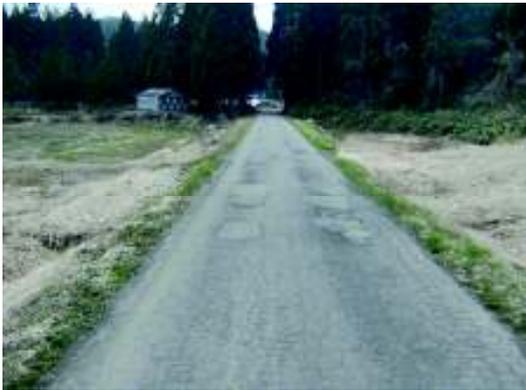
写真 試掘箇所-1 1, 260m付近

アスコン	5cm
碎石路盤	45cm
<hr/>	
路床 CBR	0.5
合計厚：	50cm

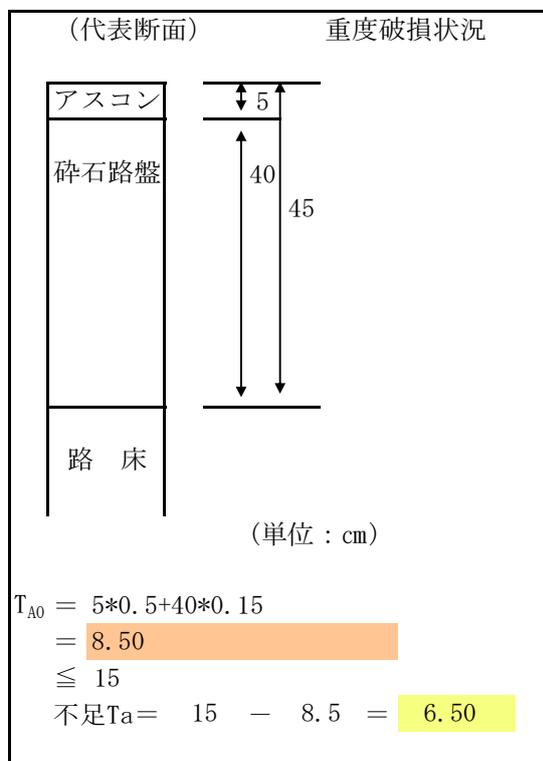
図-5.6.4 代表断面

- ① 試掘調査の結果から、本路線の代表断面を図-5.6.4に示す。また、設計条件は表-5.6.2に示すとおりである。
- ② CBR試験結果から、本路線の設計CBRは2%であった。
- ③ 破損状況より、現在の等値換算係数を重度とした。
- ④ 本路線は平地の路線である状況から嵩上げを可とした。
- ⑤ 構造強化を図る修繕工法には、舗装の路盤または路盤の一部を打ち換える打換え工法と、路上で既設路盤材をセメントとアスファルト乳剤で混合し、締固めて安定処理する路上路盤再生工法等が挙げられる。
これらの工法について、構造を検討した。

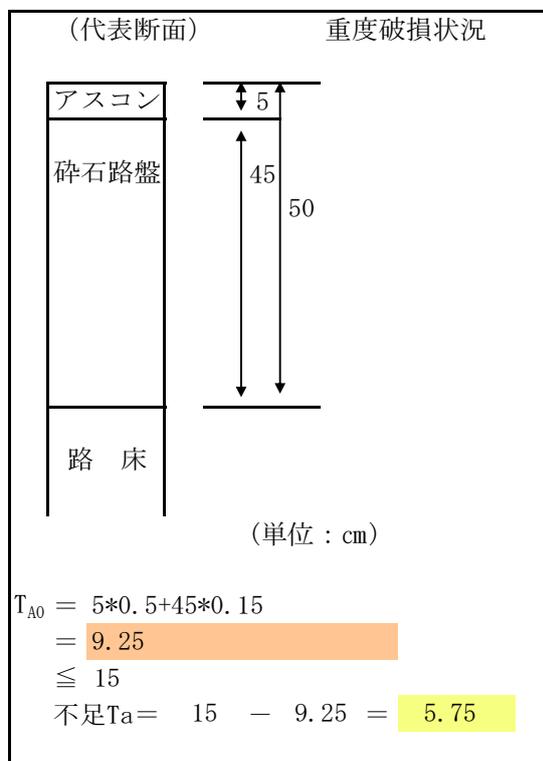
図-5.6.7 代表断面

- ① 試掘調査の結果から、本路線の代表断面を図-5.6.7に示す。また、設計条件は表-5.6.4に示すとおりである。
- ② CBR試験結果から、本路線の設計C B Rは2%であった。
- ③ 破損状況より、現在の等値換算係数を重度とした。
- ④ 本路線は平地の路線である状況から嵩上げを可とした。
- ⑤ 構造強化を図る修繕工法には、舗装の路盤または路盤の一部を打ち換える打換え工法と、路上で既設路盤材をセメントとアスファルト乳剤で混合し、締固めて安定処理する路上路盤再生工法等が挙げられる。
これらの工法について、構造を検討した。

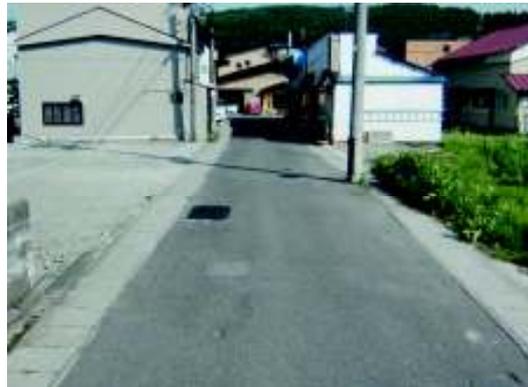
写真 試掘箇所-1 780m付近

- ① 開削調査結果は、図-5.7.3に示すとおりである。
アスコンが5cm、碎石路盤が40cm、合計厚が45cmであった。凍上深さに問題は無い。

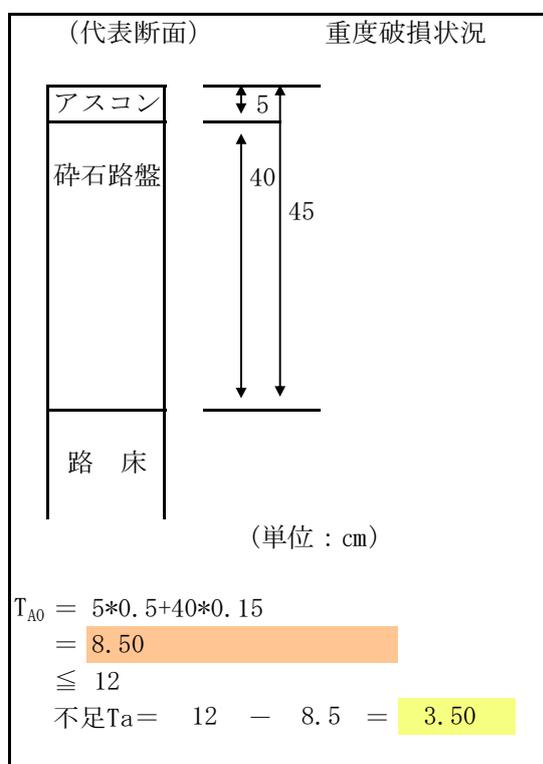
図-5.7.4 代表断面

- ① 試掘調査の結果から、本路線の代表断面を図-5.7.4に示す。また、設計条件は表-5.7.2に示すとおりである。
- ② CBR試験結果から、本路線の設計C B Rは2%であった。
- ③ 破損状況より、現在の等値換算係数を重度とした。
- ④ 本路線は住宅地の路線で幅員も狭い状況から嵩上げを不可とした。
- ⑤ 構造強化を図る修繕工法には、舗装の路盤または路盤の一部を打ち換える打換え工法が挙げられる。
この工法について、構造を検討した。

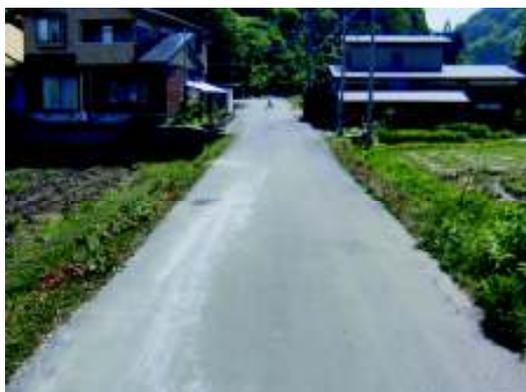
写真 試掘箇所-1 420m付近

- ① 開削調査結果は、図-5.8.3に示すとおりである。
アスコンが5cm、碎石路盤が20cm、合計厚が25cmであった。路床に砂利層30cmを含むため、凍上深さに問題は無い。

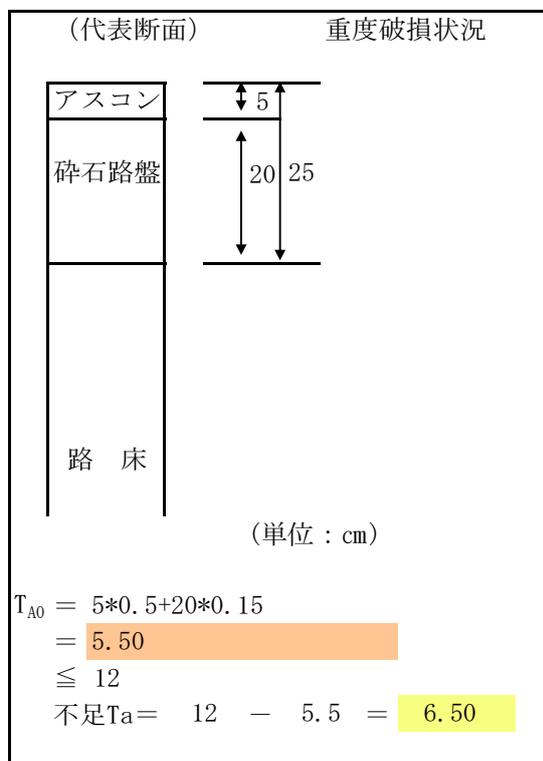
図-5.8.4 代表断面

- ① 試掘調査の結果から、本路線の代表断面を図-5.8.4に示す。また、設計条件は表-5.8.2に示すとおりである。
- ② CBR試験結果から、本路線の設計C B Rは2%であった。
- ③ 断面検討に当たっては、現在の等値換算係数を重度とした。
- ④ 本路線は住宅街の路線であるが、沿道状況から嵩上げを可とした。
- ⑤ 構造強化を図る修繕工法には、舗装の路盤または路盤の一部を打ち換える打換え工法と、路上で既設路盤材をセメントとアスファルト乳剤で混合し、締固めて安定処理する路上路盤再生工法等が挙げられる。
これらの工法について、構造を検討した。

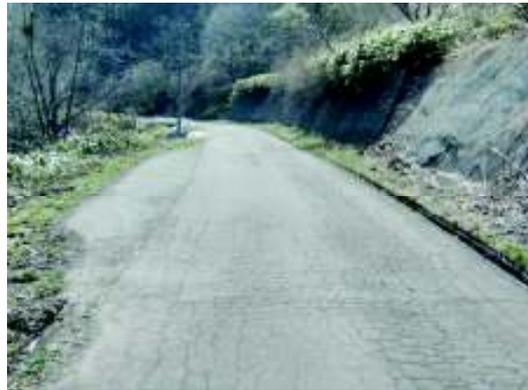
写真 試掘箇所-1 1,620m付近

- ① 開削調査結果は、図-5.9.3に示すとおりである。
アスコンが5cm、碎石路盤が30cm、合計厚が35cmであった。路床に砂利層10cmを含むため、凍上深さに問題は無い。

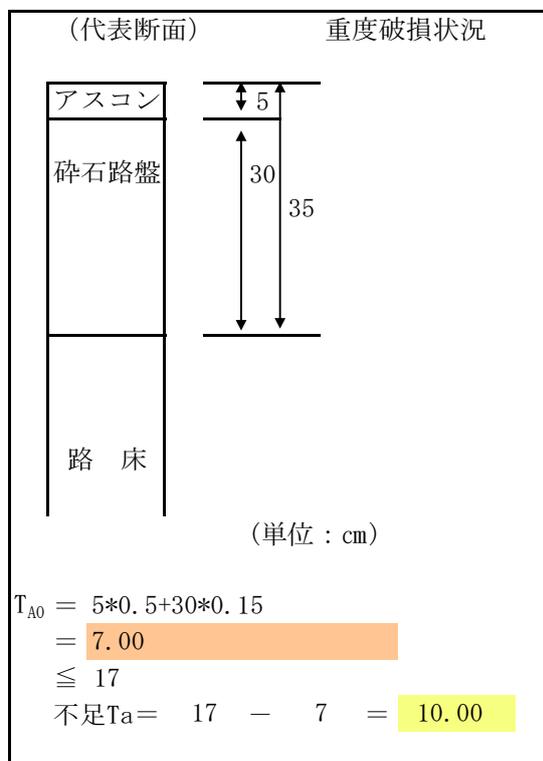
図-5.9.4 代表断面

- ① 試掘調査の結果から、本路線の代表断面を図-5.9.4に示す。また、設計条件は表-5.9.2に示すとおりである。
- ② CBR試験結果から、本路線の設計C B Rは6%であった。
- ③ 破損状況より、現在の等値換算係数を重度とした。
- ④ 本路線は山間地の路線である状況から嵩上げを可とした。
- ⑤ 構造強化を図る修繕工法には、舗装の路盤または路盤の一部を打ち換える打換え工法と、路上で既設路盤材をセメントとアスファルト乳剤で混合し、締固めて安定処理する路上路盤再生工法等が挙げられる。
これらの工法について、構造を検討した。
