別紙3 点検表記録様式  
橋梁名・所在地・管理者名等

| 橋梁名 | 路線名 | 所在地 | 起点側 | 緯度<br>経度 | 40°01'58.82" | 140°16'39.70" |
|---|---|---|---|---|---|---|
| 菊桜岱橋<br>(フリガナ) キクザクラタイハシ | 大林小田瀬線 | 秋田県北秋田郡上小阿仁村大林字下川原 | 地先 | | | |

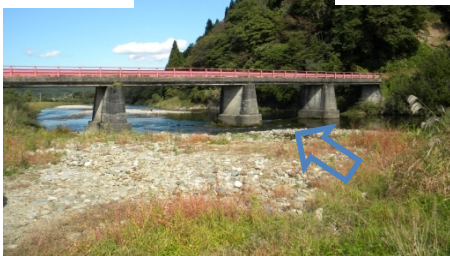
全景写真（起点側、終点側を記載すること）

| 点検時に記録 | | 措置後に記録 | |
|---|---|---|---|
| (判定区分)<br>III | (所見等)<br>主桁鉄筋露出、P2、P3橋脚の下部洗掘は、できるだけ早い時期に補修等を行う損傷である。 | (再判定区分) | (再判定実施年月日) |
