# 上小阿仁村林道施設長寿命化計画 (個別施設計画)

令和2年3月 策定

上小阿仁村

資料1：個別施設計画一覧表(橋梁)

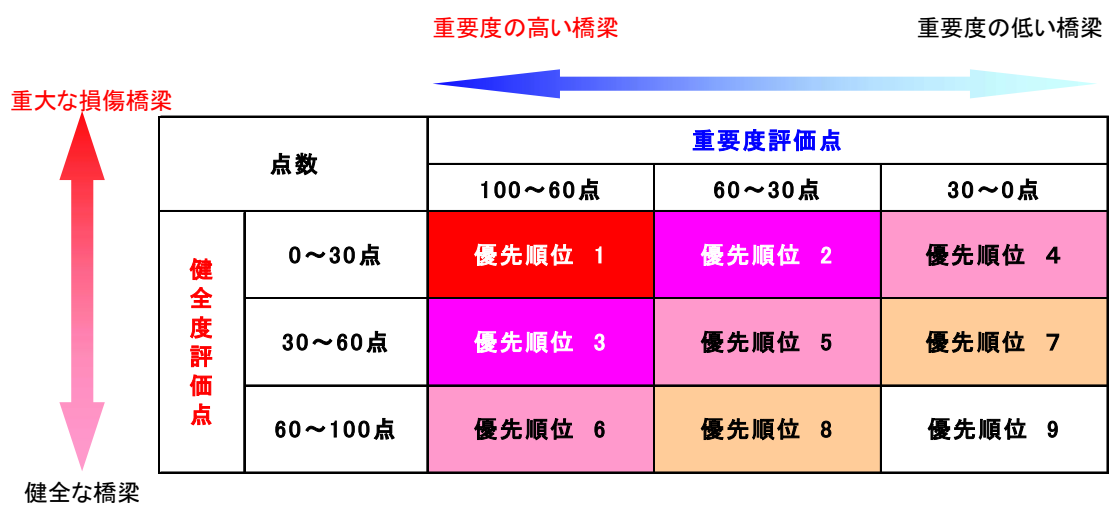
橋梁の重要度 使用・架橋条件等を点数化 0～100点

なお優先順位カテゴリが同ランクの場合は、健全度の降順で修繕順位を決定する。

#### 【修繕順位の考え方】

- ① 健全度の低い橋梁（最も劣化）かつ橋梁重要度の最も高い橋梁を最優先とする。
- ② 優先順位2は健全度が最も悪いが、重要度が中位の橋梁を優先する。  
理由：健全度の低い橋梁を後回しにした場合工事費が多くなることが想定される。
- ③ 優先順位3は健全度が中位のもので、重要度が高い橋梁を優先する。
- ④ 健全性の診断“Ⅰ”評価の橋梁は、経過観察対象とし、修繕計画から除外する。
